ZT/438/2013
Warszawa, 29 lipca 2013 r.

Przedmiot oceny
Plomba typu SIBO BAG

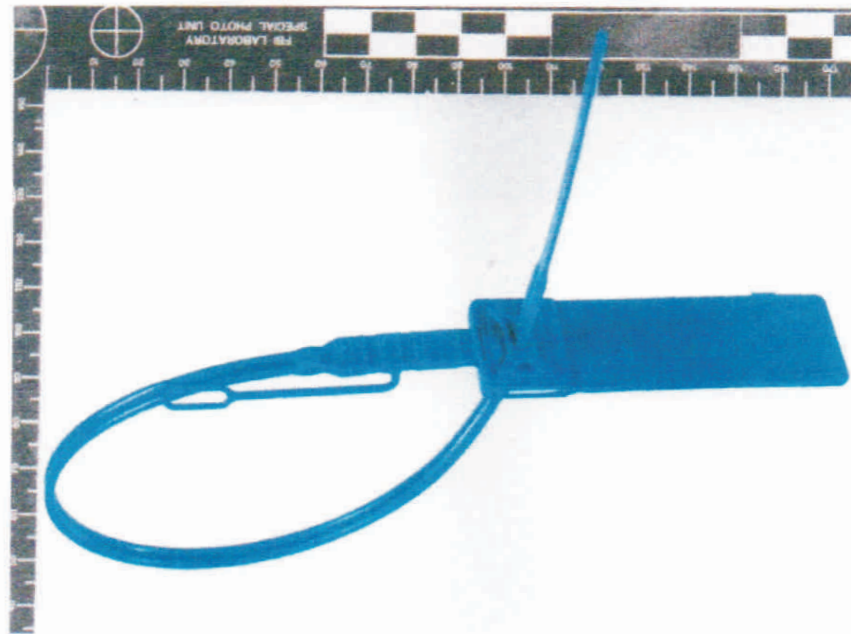
Fot 1

Badaniom pod względem możliwości otwarcia poddano plomby o nazwie „SIBO-BAG” przedstawionej na fot 1. Plomby wykonane z tworzywa sztucznego, z komorą plombującą wzmocnioną stalowym jednokierunkowym mechanizmem blokującym. Przewłeczkę stanowi linka zintegrowana z plombą. Każda z plomb nosi indywidualne oznaczenia na fladze plomby będącej integralną jej częścią.

Po podgrzaniu korpusu plomby i tkwiącej w nim linki można ją wysunąć. Jednakże takie działanie pozostawia na powierzchni linki widoczne ślady zarysowań oraz wgnieceń powstałych od elementów blokujących mechanizmu. Każda próba wysunięcia linki tkwiącej w korpusie po uprzednim jej schłodzeniu w ciekłym azocie powoduje zerwanie linki.

Po przeanalizowaniu konstrukcji plomb SIBO BAG oraz przeprowadzeniu prób na otwieranie oraz działanie niskich i wysokich temperatur stwierdzono, że prawidłowo założonej plomby nie można pokonać obecnie znanymi metodami, bez ich zniszczenia lub pozostawienia widocznych śladów uszkodzeń mechanicznych.
